**SISTEMA DE ENGANCHE REFORZADO STS  
MITSUBISHI® L200®  
NAFTA 2016->  
URUGUAY-BOLIVIA**

**SE102**

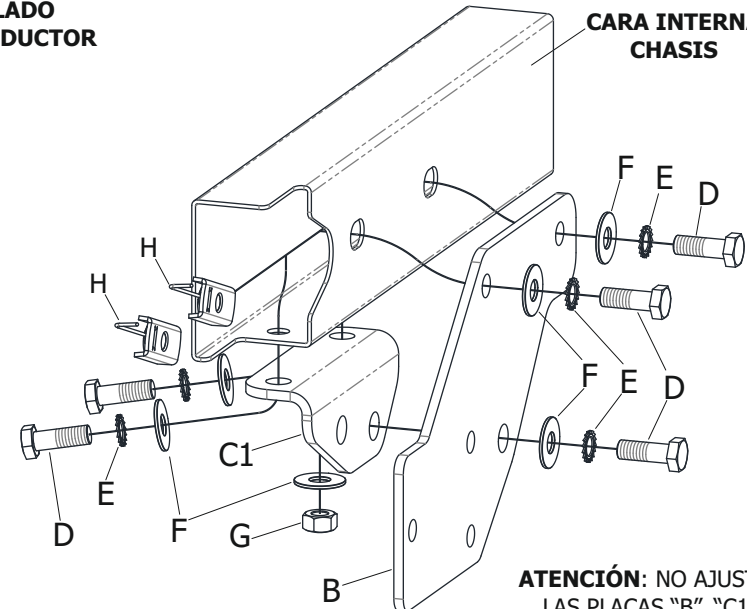
**3. COLOCACIÓN DE PIEZAS "B", "C1" Y "C2"**

LADO CONDUCTOR

CARA INTERNA CHASIS

**ATENCIÓN:** NO AJUSTAR TOTALMENTE LAS PLACAS "B", "C1" Y "C2" HASTA COLOCAR EL TRAVESAÑO "A"
